**PATOLOGIAS EM ESTRUTURAS DE CONCRETO ARMADO: danos causados pela umidade devido à falha ou ausência de impermeabilização**

Danilo De Almeida Monteiro  
Anelise Avelar De Araújo  
Carlos Eduardo Ribeiro Chula  
Romério Ribeiro Da Silva  
Matheus Dias Ruas

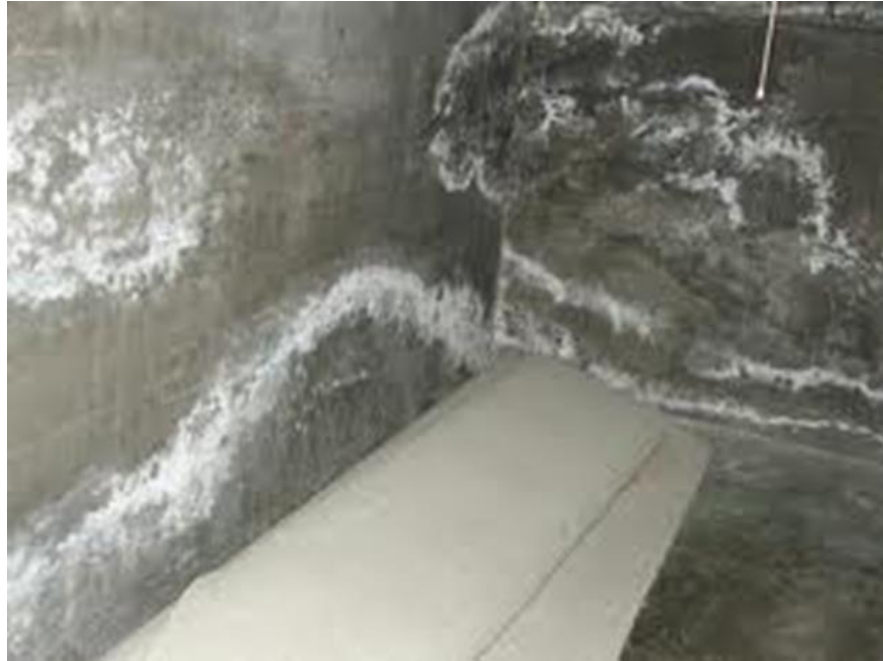
**FIGURA 01 - Eflorescência**

As eflorescências ocorrem devido a infiltração de água no concreto, que causa alteração da coloração do substrato. Normalmente costuma ser esbranquiçada, composta por sais que se precipitam e recobre a área afetada (WEIMER, 2018).

Ocorre em qualquer elemento da edificação. Ela pode trazer modificações apenas estética ou ser agressiva. No primeiro comportamento, a eflorescência altera a aparência do elemento onde está depositada e, no segundo, devido aos sais constituintes, pode chegar a causar degradação profunda. É notório um contraste de cor maior quando se tem mais sais (eflorescência branca) e uma base de tijolos vermelhos (SOUZA, 2008).

A Figura 01, ilustrada a seguir, apresenta as eflorescências nas paredes.

Uma das maneiras para que aconteça a remoção das eflorescências, é escovar a seco a superfície com escova de cerdas de aço, e dar prosseguimento na limpeza com solução muriático. Caso a patologia atinja áreas grandes, pode-se fazer a utilização do jateamento de areia (NBR 7200:1998, p.6).

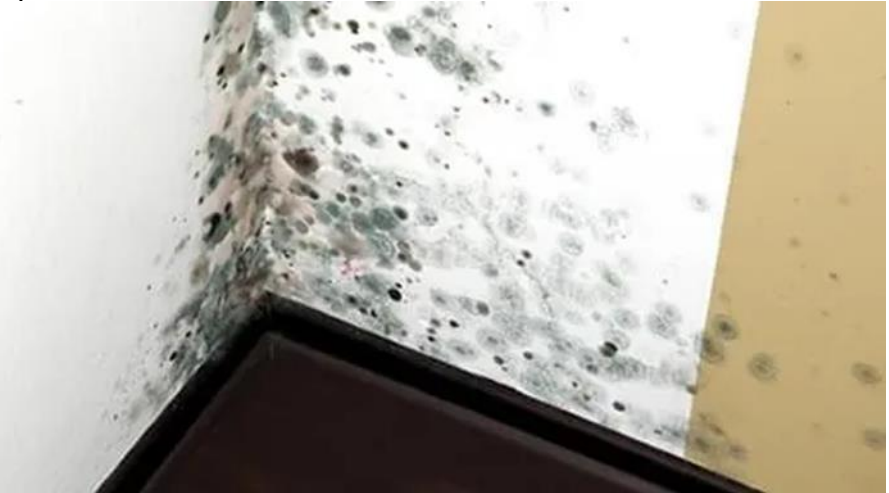
**FIGURA 02 - Bolor nas paredes**

Segundo Galdino et al. (2016), o bolor é um tipo de fungo que cresce principalmente em paredes e está ligado diretamente à umidade. O seu desenvolvimento em edificações pode trazer sérios danos à saúde dos moradores como doenças respiratórias, principalmente aqueles que sofrem de alergias. Para acabar com o bolor, deve-se primeiramente consertar os problemas de infiltrações e vazamentos, para depois realizar a aplicação de algum fungicida ou algum outro tipo de material.

A Figura 02, apresentada a seguir, apresenta os bolores nas paredes.

Segundo Ferraz (2016), uma das alternativas para a correção nas áreas com mofo e bolor, pode ser lavar a área com escova de nylon e fazer uso de uma solução aquosa, e de hipoclorito de sódio na proporção 1:1, aguardar a solução agir por 15 minutos, fazer a lavagem com água para eliminar os vestígios da solução, aguardar secar e pintar.

A NBR 7200:1998 diz que uma das alternativas para a remoção de bolores e fungos pode ser: escovar a superfície com escovas de cerdas duras com solução de fosfato de trissódico (30 g  $\text{Na}_3\text{PO}_4$  em 1 L de água) ou com solução de hipoclorito de sódio (4% a 6% de cloro ativo) e enxaguar com água limpa em abundância.

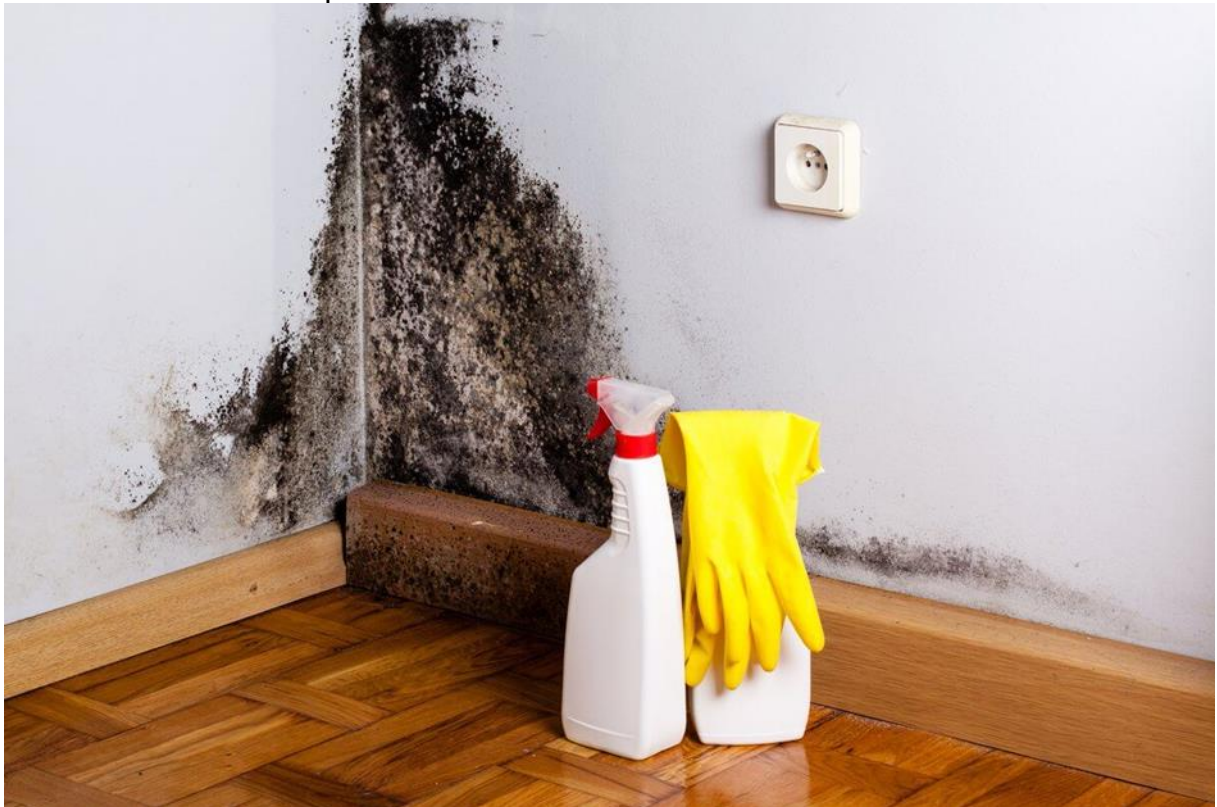
**FIGURA 03 - Mofo em paredes**

O mofo, Figura 03, é uma espécie de fungos formadas a partir de esporos que circulam no ar e que se desenvolve de acordo de como está a condição local, ou seja, quando aumenta a umidade nos locais, haverá pouca ventilação. Uma outra causa muito comum desse fungo, é o vazamento da encanação, seja no interior ou no exterior do local (GALDINO *et al.*, 2016).

Segundo Galdino *et al.* (2016), é perceptível que para impedir a produção de mofo, deve haver controle na umidade relativa do ambiente. Todavia, é preciso que se tenha várias precauções para impedir a proliferação desse fungo, como manter o local seco para que não se tenha o processo de condensação do ambiente, deixar portas e janelas abertas para que o ar possa circular em todos os cômodos, observar se há infiltração de água (se houver, tratar o mais rápido que for possível), realizar limpezas corretas em vasos sanitários, chuveiros, pias e armários (principalmente em cômodos em que se utiliza muita água, como é o caso dos banheiros, cozinhas e dependências), ter atenção se há ou não excesso de umidade nas paredes onde passa tubulação de ar condicionado, fazer utilização de pintura antimoho quando houver pintura na edificação.

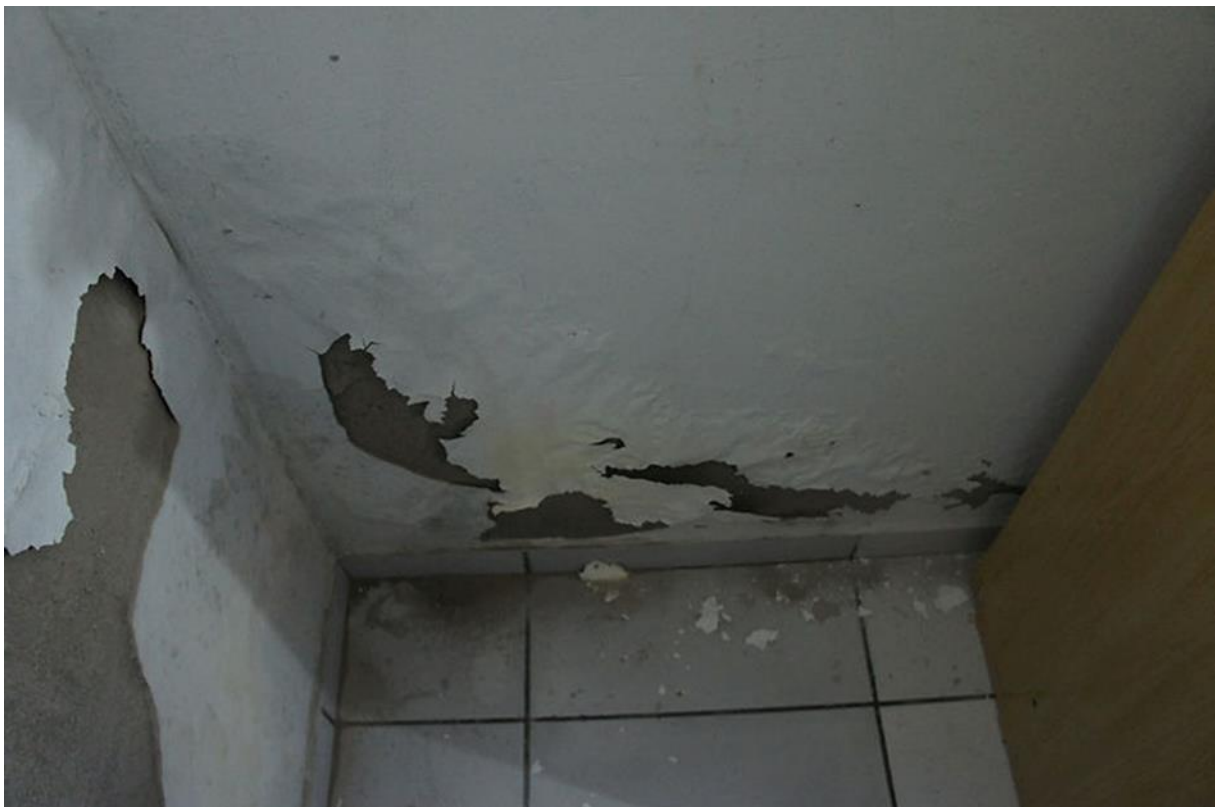
**FIGURA 04** - Umidade, deterioração do reboco e da pintura

Uma das causas mais frequentes da deterioração da pintura, Figura 04, é a infiltração, que acaba causando na maioria das vezes descascamentos, deslocamentos, bolhas, dentre outros. Antes de se começar um processo de pintura, deve-se eliminar todo e qualquer foco de umidade. Dentre as áreas críticas que estão sujeitas à infiltração, pode-se citar as áreas próximas do rodapé, muros, tetos em geral, tubulações, jardineiras, áreas de banheiros e cozinhas, e próximo as esquadrias de portas e janelas (SANTOS, 2010).

A renovação da pintura, ainda não é o suficiente para a resolução desse problema. É necessário fazer a retirada do reboco antigo, e fazer um novo reboco com argamassa impermeabilizante antes da realização da pintura. Vale ressaltar que deve ser feito um tratamento na parte estrutural como um todo (VEDACIT, 2010).

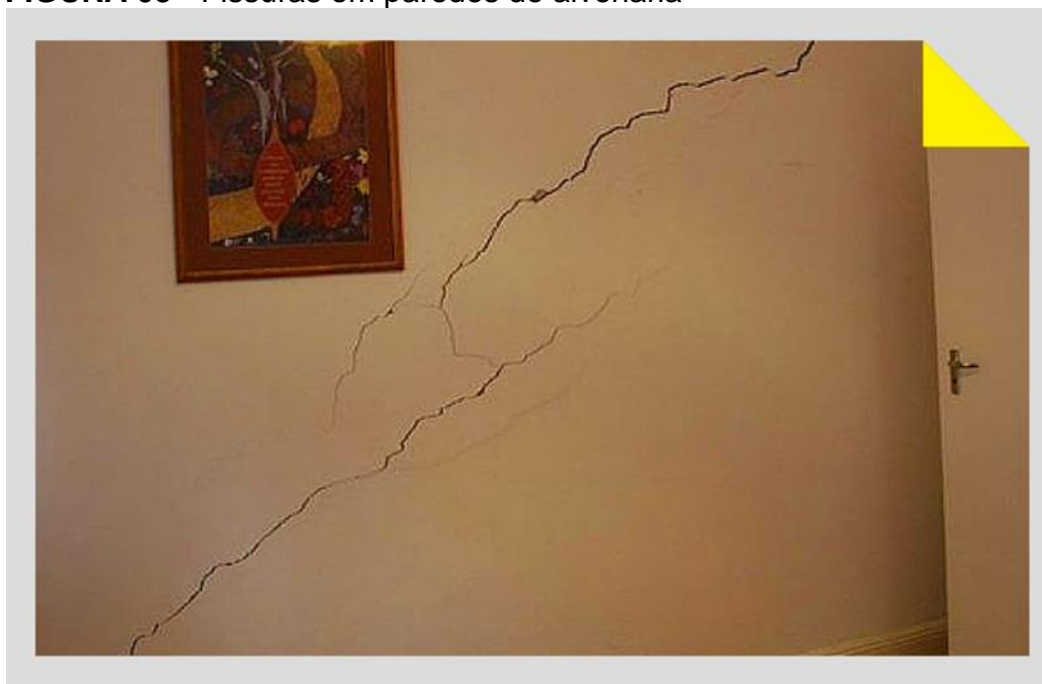
**FIGURA 05** - Fissuras em paredes de alvenaria

Fissuras são trincas estreitas, rasas e sem continuidade, conforme são apresentadas na Figura 05. Várias são as causas que explicam a formação das fissuras, entre elas a má qualidade da argamassa fina, o tempo insuficiente de hidratação da cal antes da aplicação do reboco, e a camada muito grossa da massa fina (MONTECIELO; EDLER, 2016).

Para se evitar o surgimento dessas fissuras, recomenda-se seguir as recomendações preconizadas no que tange à cura do concreto. Porém, se o problema já existir, é necessário proceder ao selamento das mesmas para que haja proteção das ferragens contra os ataques que se referem ao meio ambiente, que poderão se infiltrar por meio dessas fissuras (MARCELLI, 2007).

Segundo Marcelli (2007), para se evitar fissuras geradas pela variação de umidade, deve-se ter concretos bem dosados com relação água/cimento próximos do ideal, executados de maneira a resultar em peças bem adensadas com baixa porosidade. Para as fissuras que já existem, é necessário proceder à colmatação das mesmas com selantes plásticos que possam acompanhar as movimentações dimensionais e proteger contra os ataques do meio ambiente.
