REVITALIZAÇÃO DO GINÁSIO POLIESPORTIVO DA BIQUINHA “OSÓRIO VIDA DA SILVA”

O grupo traz como tema a revitalização do Ginásio Poliesportivo da Biquinha “Osório Vida da Silva” situada na cidade de Vazante – MG, afim de melhorar as condições e práticas de lazer.

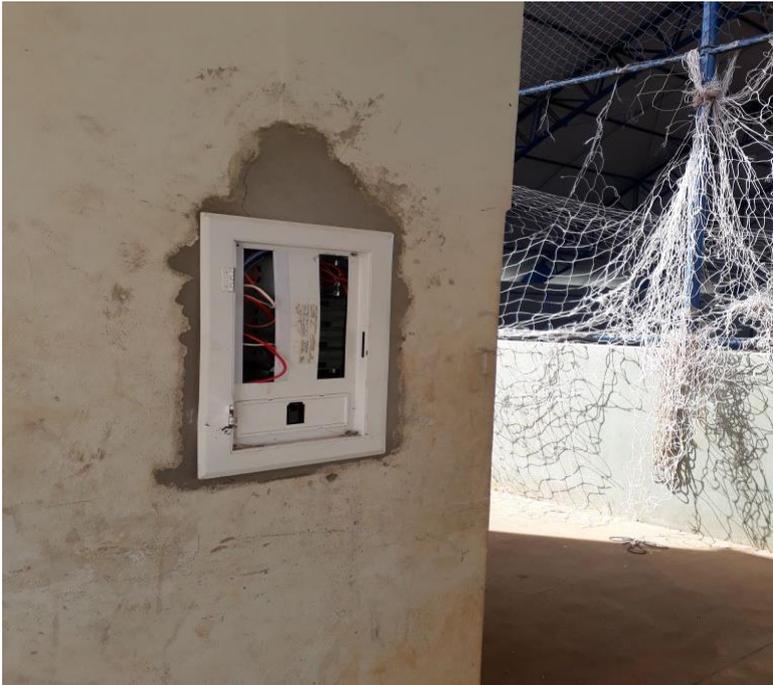
Figura 4: Instalações Elétricas

Notamos que a parte elétrica está bastante danificada e não apresenta nenhum tipo de segurança para a população que ainda frequenta a quadra, pois as instalações estão completamente expostas, ampliando o risco de acidentes.

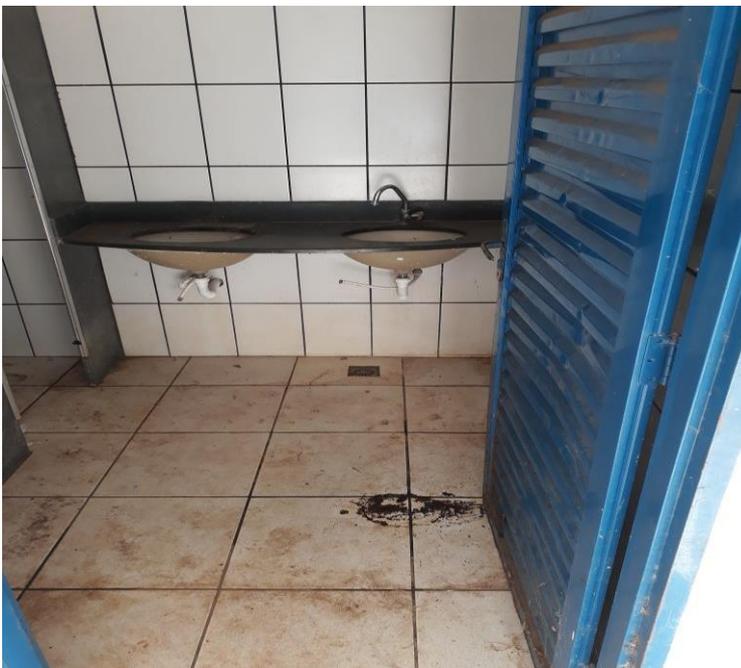
Figura 5: Banheiros

Neste caso os banheiros e/ou vestiários que estão à disposição aos jogadores e a população apresentam danos no piso, nas portas, nos próprios sanitários, no número de torneiras nos lavatórios e nas portas principais. O abandono da quadra

fez com que os vândalos danificassem mais o local, pois já havia a falta de manutenção.

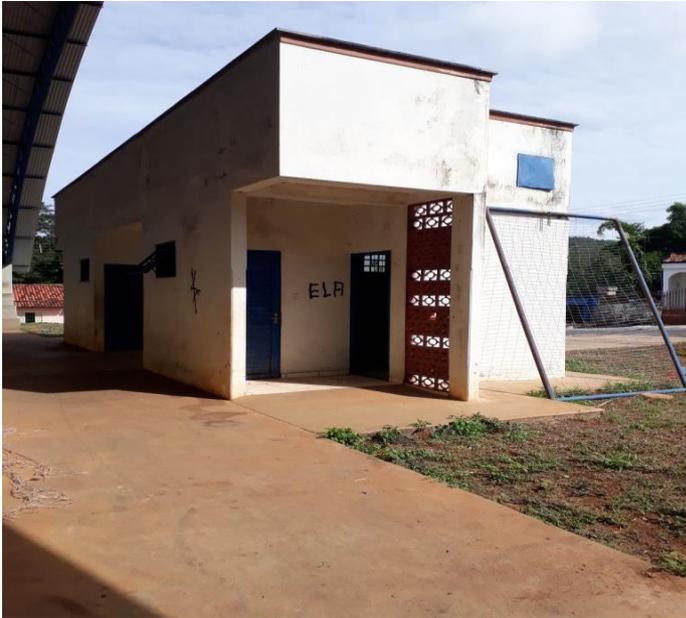
Figura 6: Entrada Principal

A entrada da quadra está sem o portão principal que foi arrancado, as paredes dos banheiros e da entrada foram pichadas, assim como as arquibancadas.

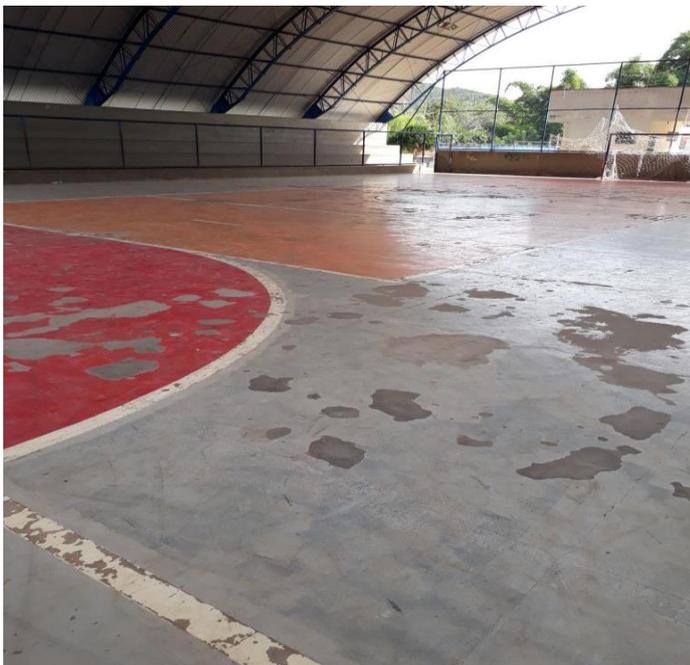
Figura 4: Piso da Quadra

A parte de dentro da quadra apresenta grandes desgastes por abrasão, na verdade, com o tempo de uso da sociedade e a falta de reparos rotineiros isso é uma ação normal resultante aos usos da mesma, levando a deterioração do espaço utilizado.

O lixamento é a preparação das superfícies para aplicação da pintura, as quais deverão estar limpas e isentas de pó e outros materiais que impeçam a obtenção de qualidade.

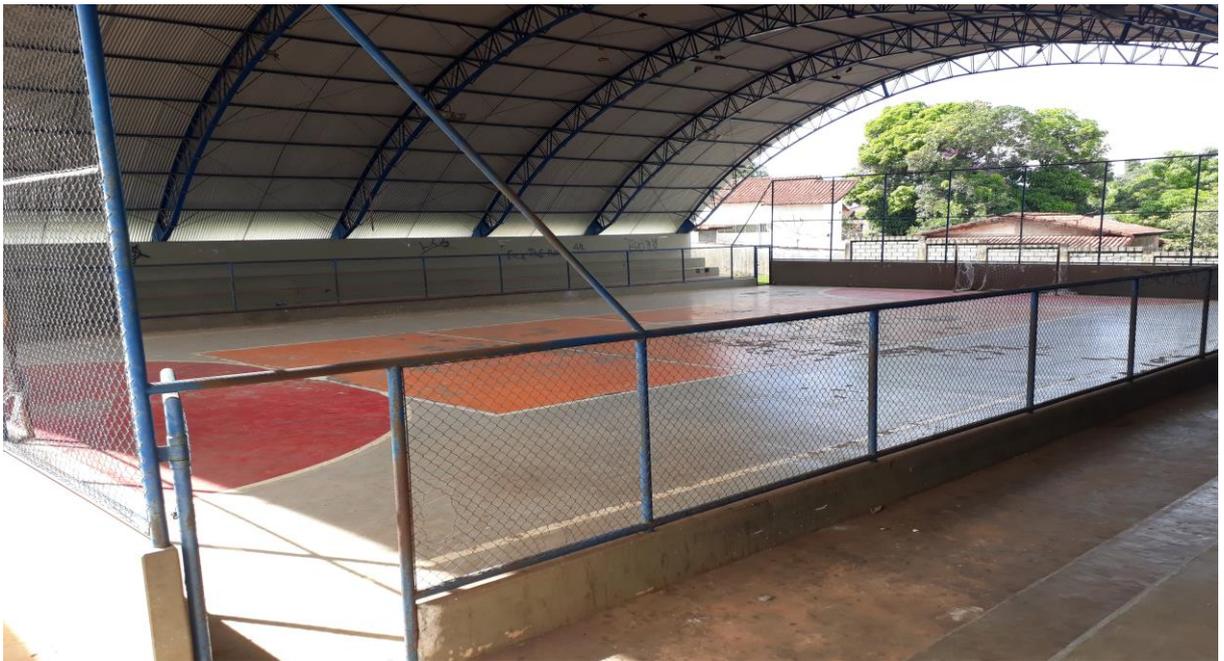
Figura 5: Quadra Vista Geral

A visão ampla da quadra analisada na parte direita da entrada, nota-se os danos causados pelo tempo e pelas ações do homem.

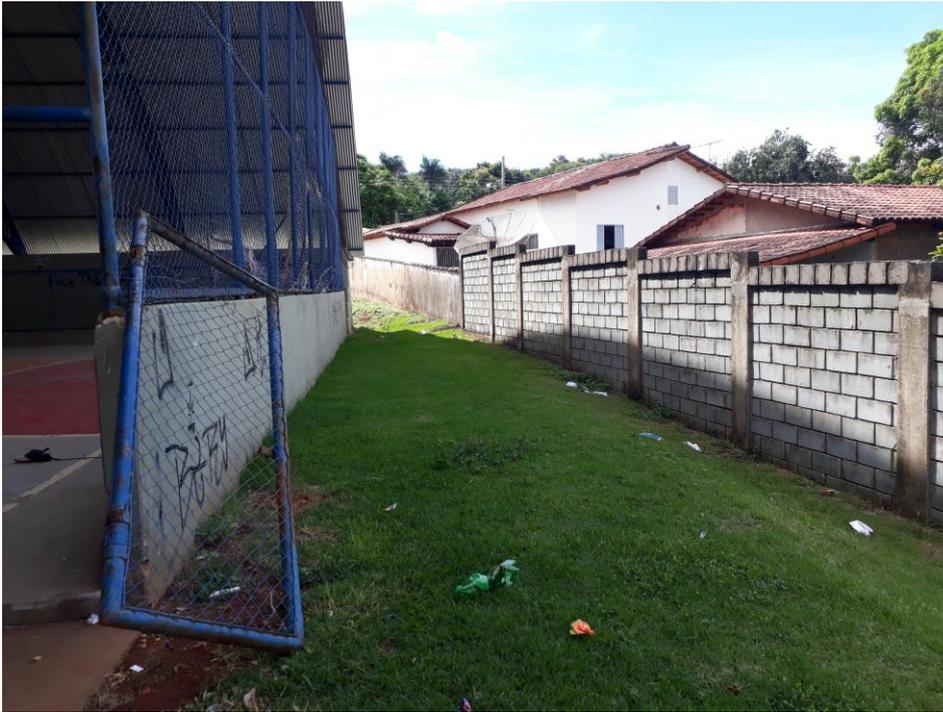
Figura 6: Área Verde

A parte de trás da quadra apresenta um pequeno espaço de área verde onde são descartados lixos de uso comum pela sociedade. Um recurso para o término desses atos seria a implantação de lixeiras fixas nas laterais da quadra, onde todos que a frequentassem poderia usá-las sem muita dificuldade. Na imagem também é possível notarmos que os portões de acesso a quadra estão arrancados, e as paredes ao fundo da quadra pichadas.

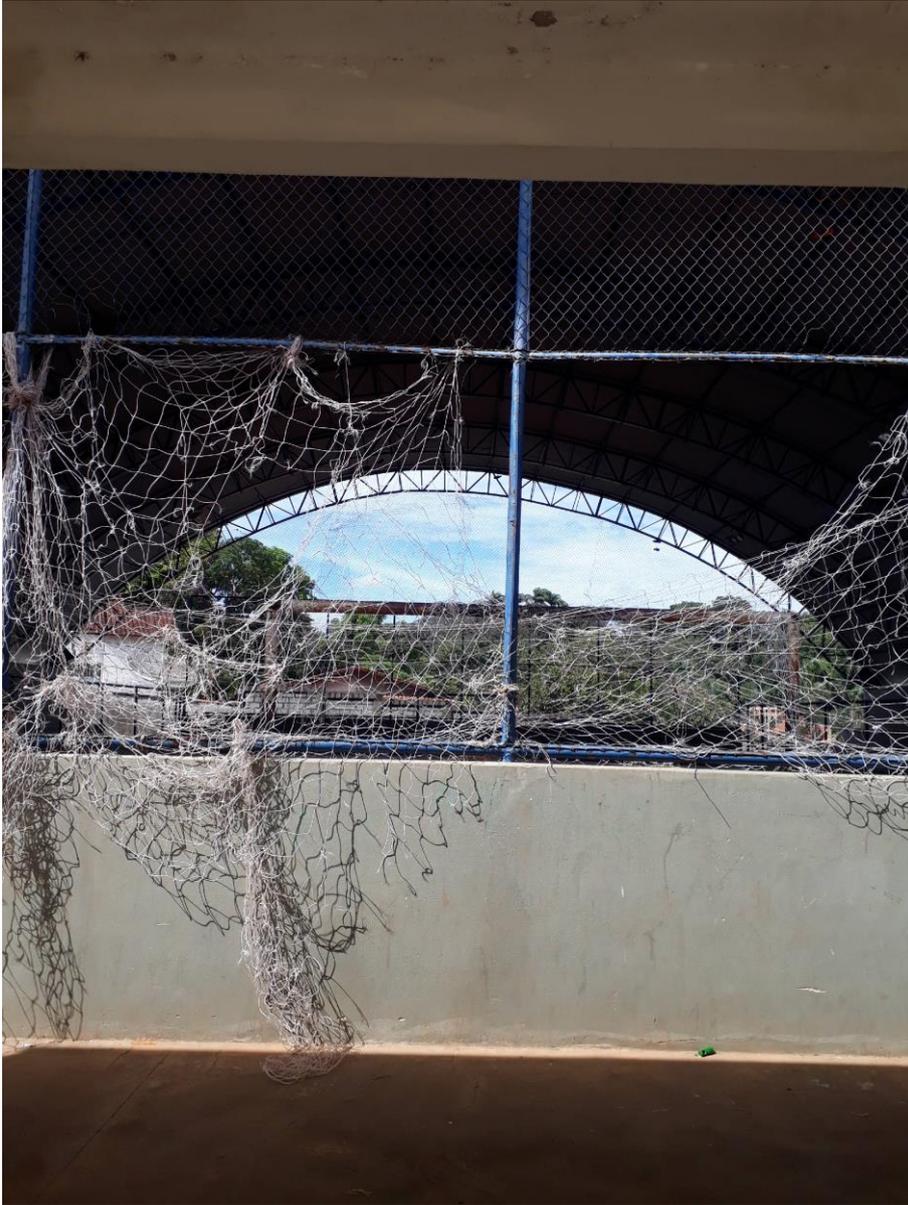
Figura 7: Alambrados

Mais um ponto a ser revitalizado seria os alambrados, que foram arrancados, cortados ou deteriorados com o tempo e a falta de continuidade de conservação, neste caso haveria a troca de todas as partes danificadas.

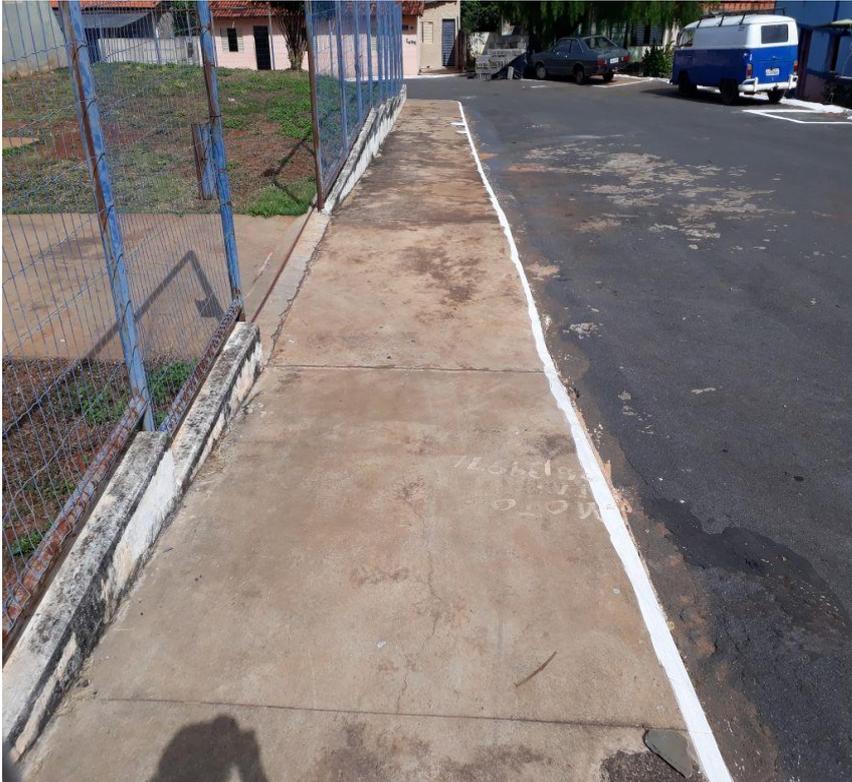
Figura 8: Entrada (Vista de fora)

A entrada da quadra não apresenta nenhuma rampa de acesso para as pessoas com necessidades especiais, como cadeirantes. A entrada possui um passeio normal com um degrau menor no centro da entrada, que mesmo sendo menor ainda assim não se encaixa nas normas das construções.

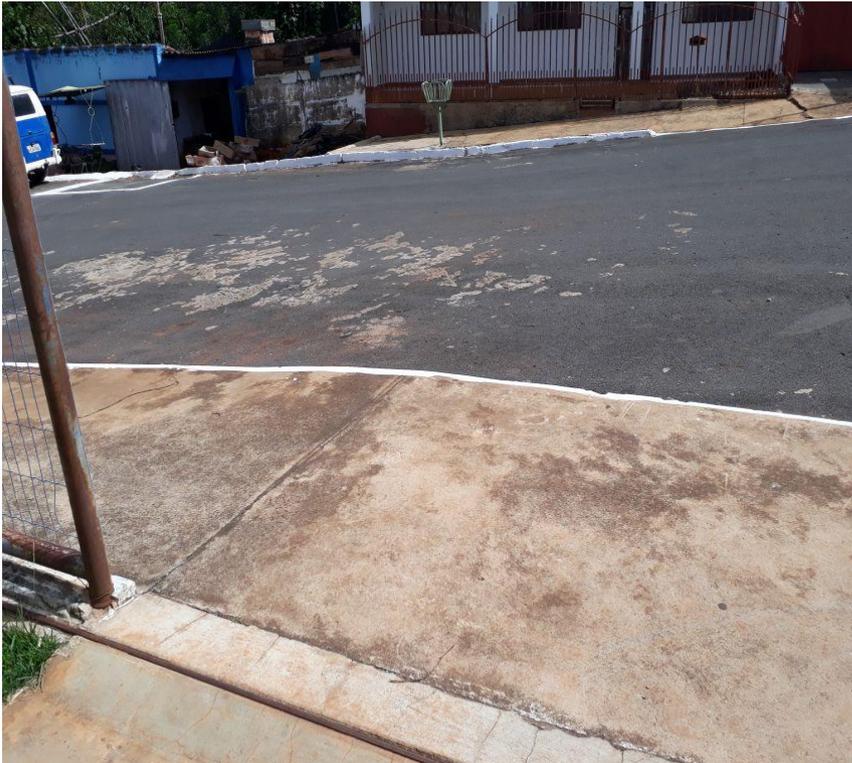
Figura 9: Entrada (Vista de dentro)

A figura 9 mostra a vista da entrada tirada de dentro pra fora, onde percebemos que não há presença de nenhuma rampa de acesso.

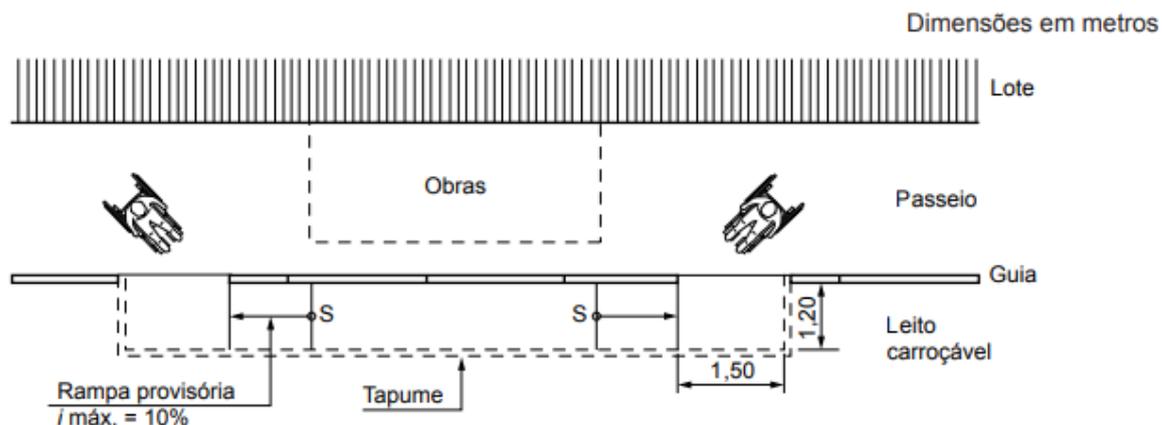
Figura 10: Rampas de Acesso

Esta seria a rampa executada na entrada da quadra de esportes, aumentando a comodidade das pessoas com a mobilidade reduzida e levando a liberdade de transitarem de fora pra dentro da quadra sem a ajuda de outras pessoas.

São consideradas rampas às superfícies de piso com declividade igual ou superior a 5 %. Para garantir o dimensionamento de que uma rampa seja acessível, são definidos os limites máximos de inclinação, os desníveis a serem vencidos e o número máximo de segmentos.

A inclinação das rampas deve ser calculada conforme a seguinte equação:

$$i = h \times 100 / c, \text{ onde:}$$

- i é a inclinação, expressa em porcentagem (%);
- h é a altura do desnível;
- c é o comprimento da projeção horizontal.

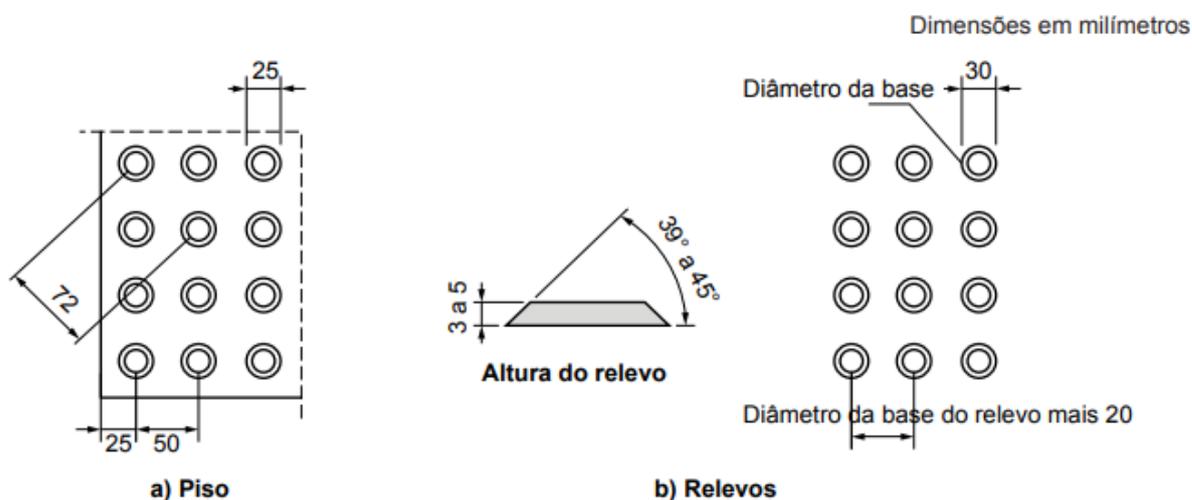
Figura 11: Sinalização tátil e relevos táteis instalados no piso

Temos aqui uma representação mais detalhada e aproximada de como a sinalização em relevos nos pisos devem estar ordenadas, suas respectivas alturas e os graus que são colocados um em relação aos outros.

O contraste tátil e o contraste visual da sinalização de alerta consistem em um conjunto de relevos tronco-cônicos conforme a Figura 11.
